VĒSTURISKU ĒKU “ATVESEĻOŠANA”

Norises vieta: Latvijas Nacionālais mākslas muzejs

MINERĀLO UN ORGANISKO MATERIĀLU STĀVOKĻA DIAGNOSTICĒŠANA, PASĀKUMU PLĀNOŠANA, ŽĀVĒŠANA, MITRUMA IZRAISĪTO BOJĀJUMU NOVĒRŠANA, MONITORINGS.

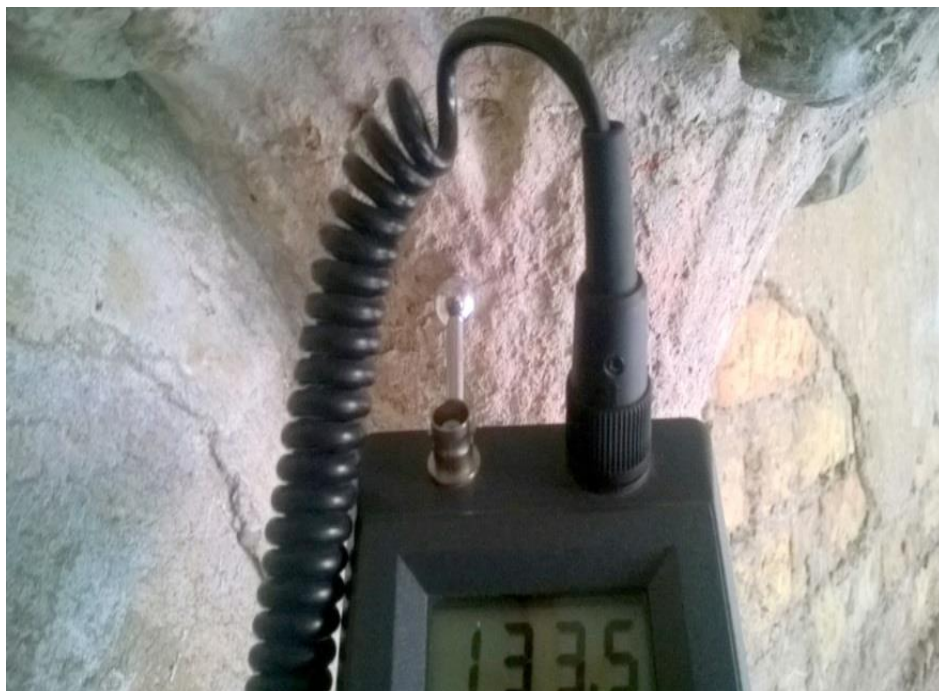
Konstrukciju un materiālu mitruma mērīšana

Mitruma mērīšana izmantojot Gann Hidromete Uni 2 mēraparātu ar Gann B 50 Aktivelektrode elektrodu

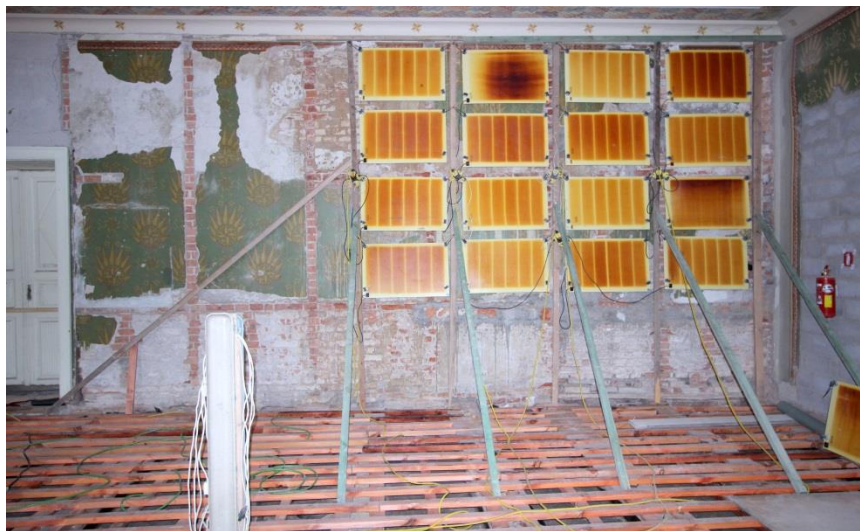
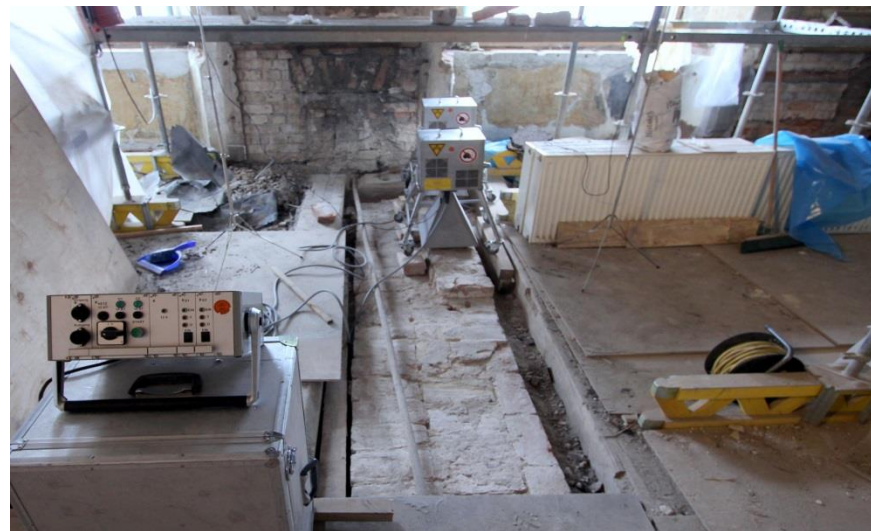
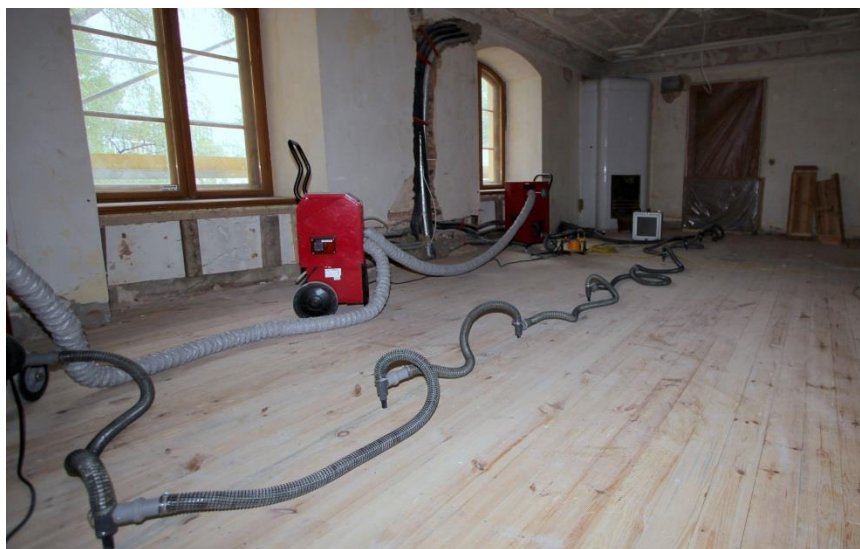
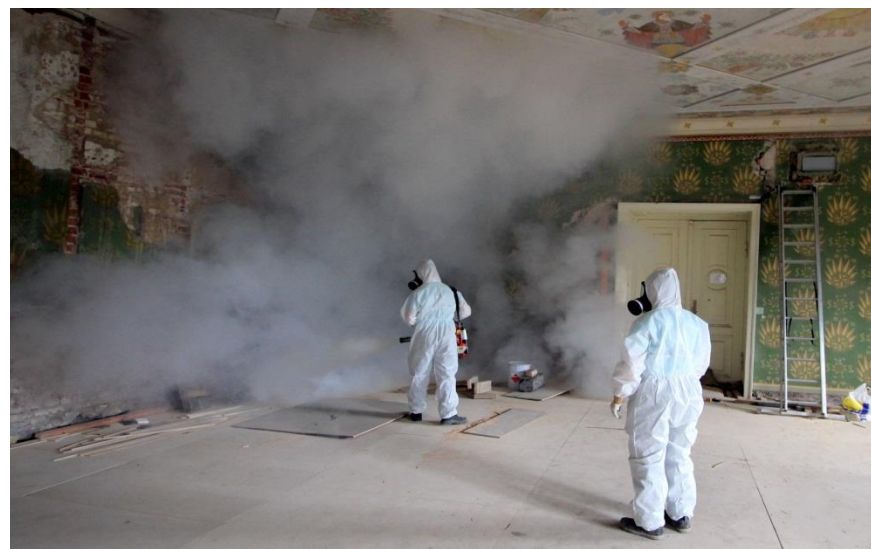
Konstrukciju mitruma žāvēšana un tā iedarbības seku – sēnīšu un to sporu dezinfekcija

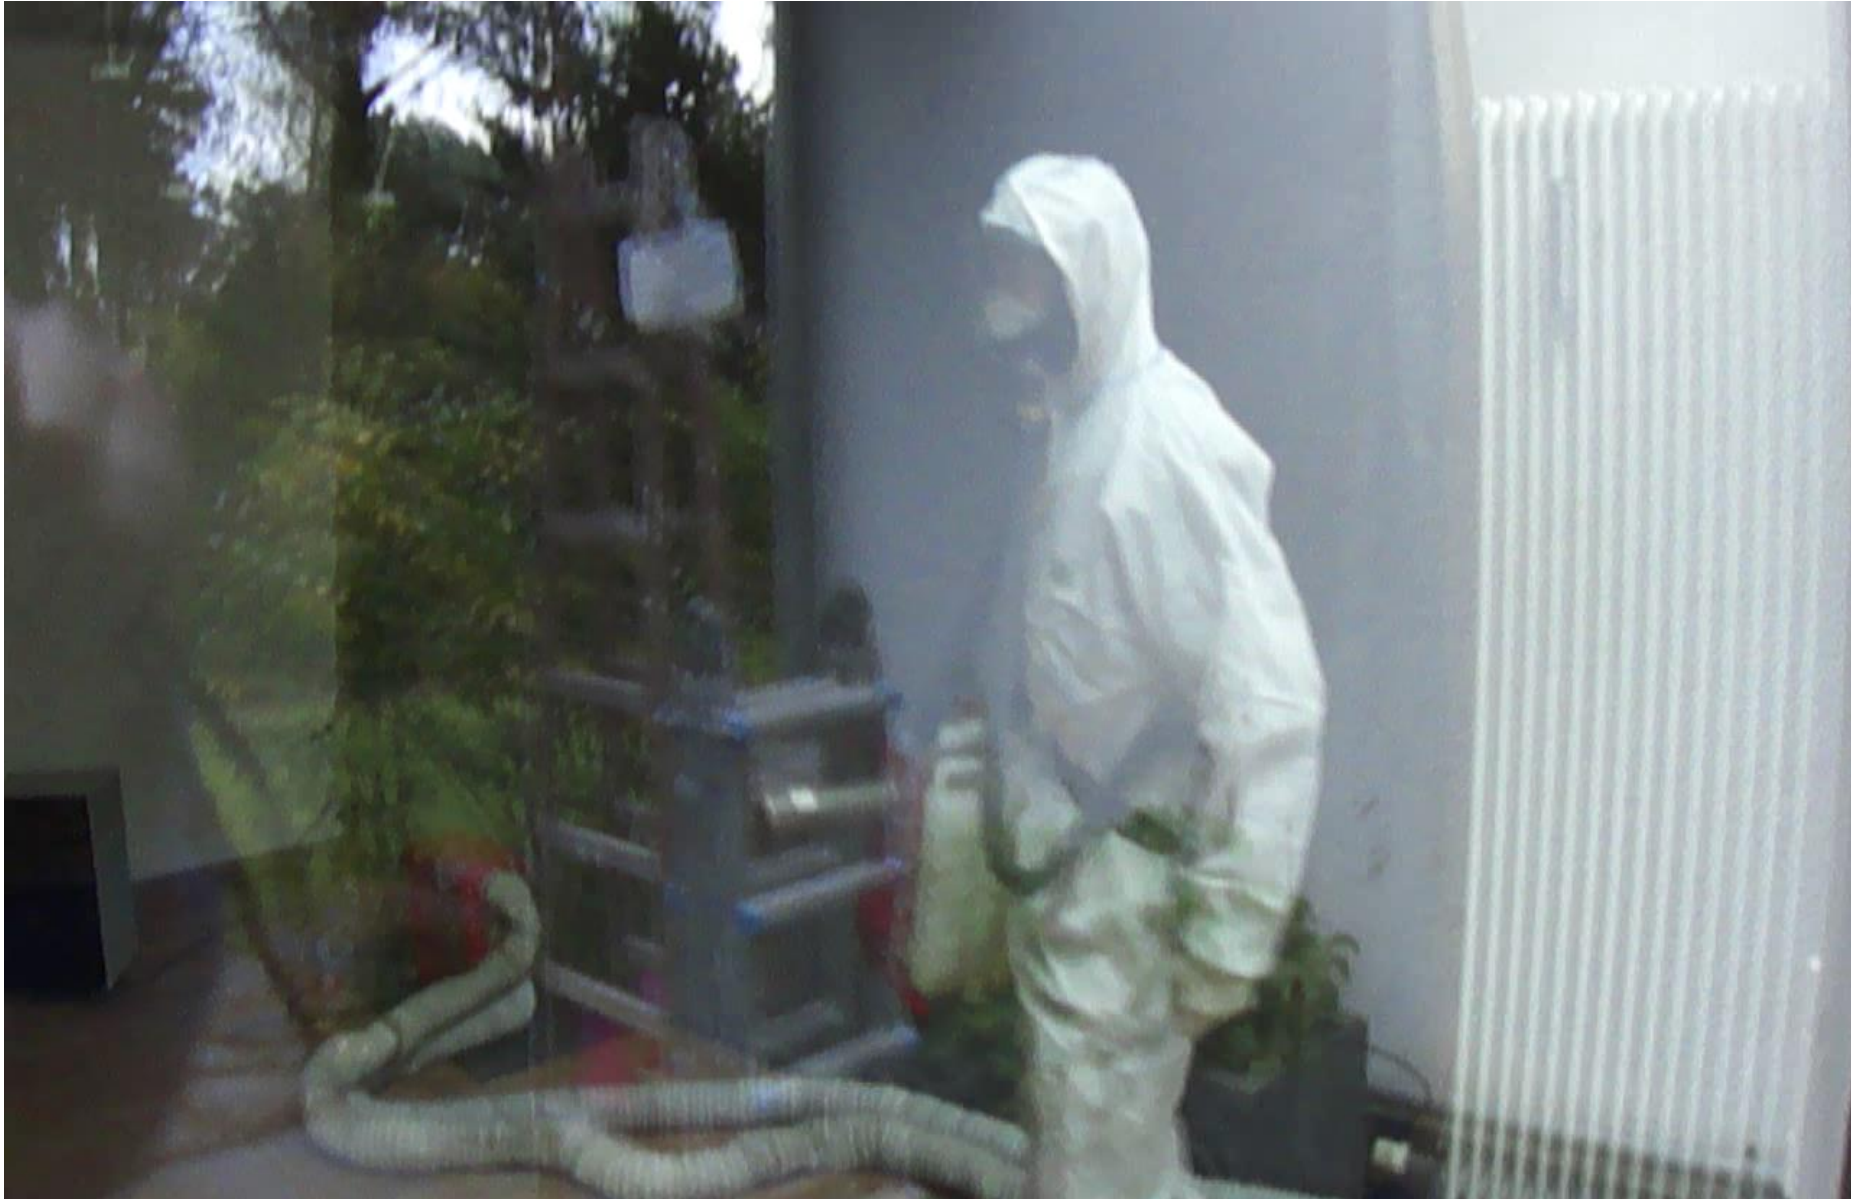
Miglošana (fogging)

Īsa filmiņa par miglošanu (fogging) : <https://www.youtube.com/watch?v=HcSLc5d5cUs>

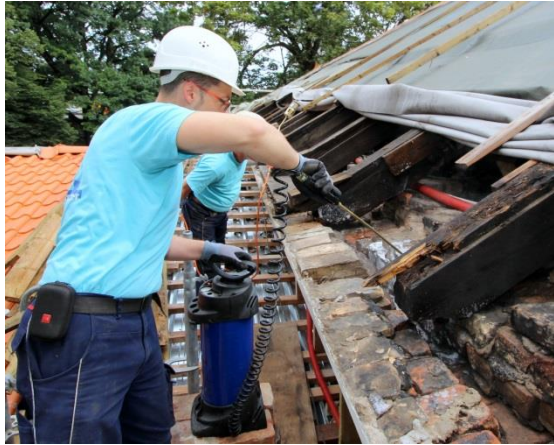
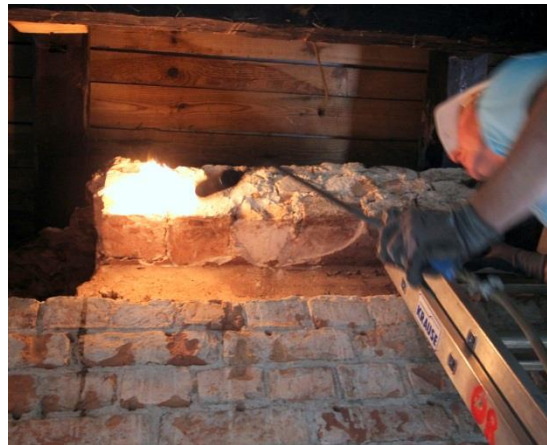
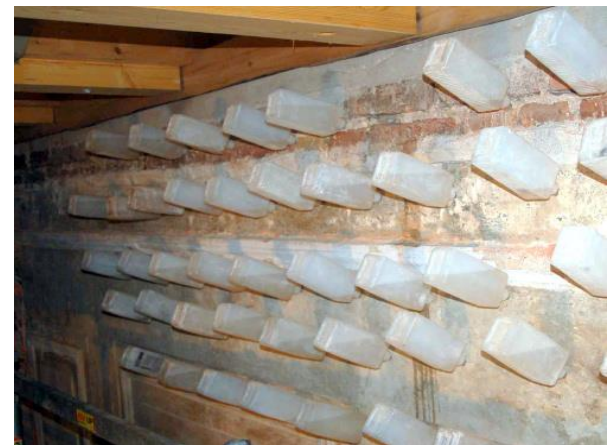
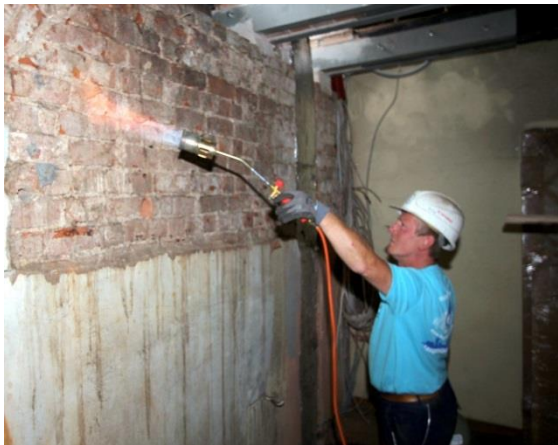
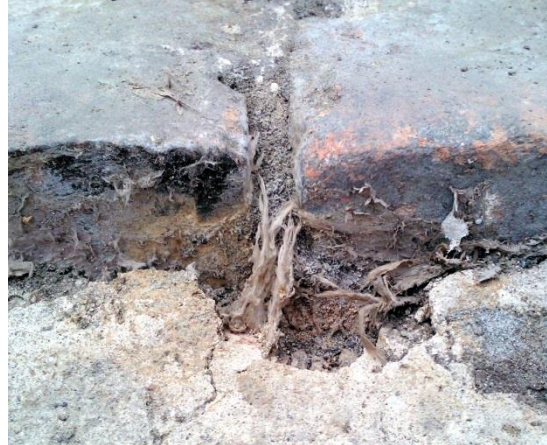
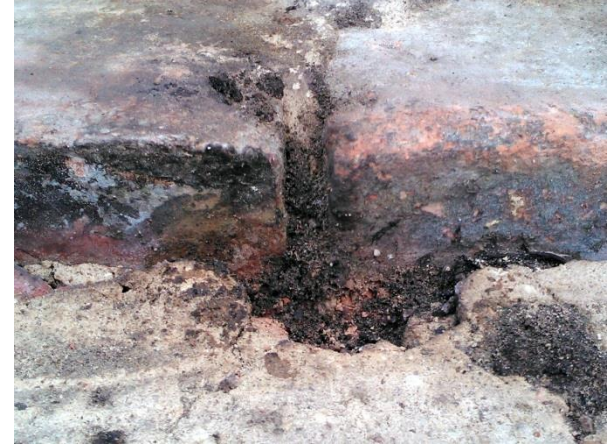
Branta (īstās mājassēnes) perēkļa likvidēšana

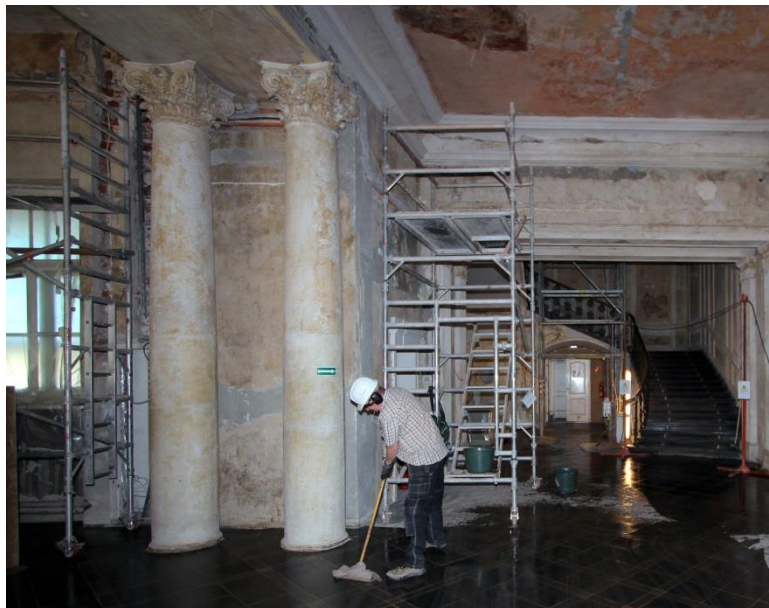
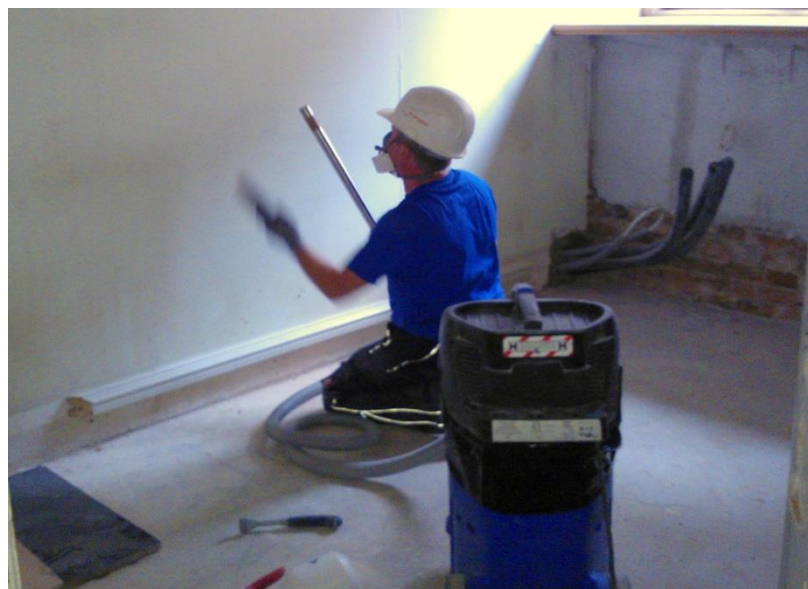
Biopiesārņojuma atlieku savākšana , telpu virsmu un gaisa hepafiltrācija

- 2) etaps : konstrukciju žāvēšana (gaisa plūsmas ģeneratori, ventilatori ,mitruma absorbētāji, infrasarkanās sildošās lampas, infrasarkanās sildplates,mikroviļņu žāvētāji) substanču atsāļošana (sausā metode,mitrās un injekciju kompreses ,elektroķīmiskā atsāļošana, sāļu atpakaļtransportēšana ar destilēto ūdeni, u.t.t.) telpu un būvelementu mikrobioloģiskā piesārņojuma, parazītu un pelējuma dezinfekcija (apsmidzinot, miglojot (fogging) kvarcojot) , parazītisko mājas sēņu (brants, mūra sēne) apkarošanas kompleksa veikšana (injekcijas, izdedzināšana, ķīmiska, termiska , mehāniska).Biopiesārņojuma atlieku savākšana , telpu virsmu un gaisa hepafiltrācija.
